# ILLUSTRERET TILSTANDSRAPPORT

Ellehammersvej 25, 7000 Fredericia

## Bygningsoversigt

## LITRA A - Beboelse

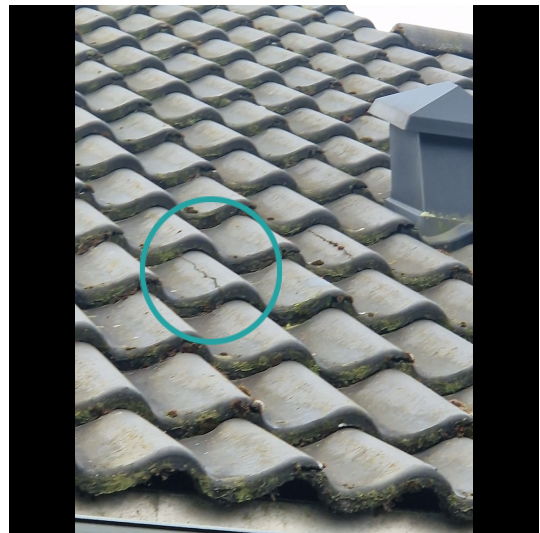
**Tag****SKADE:**

Tagsten har revner det ses f.eks. mod nord

Der er risiko for vandindtrængning, som kan give vandskader på de underliggende bygningsdele.

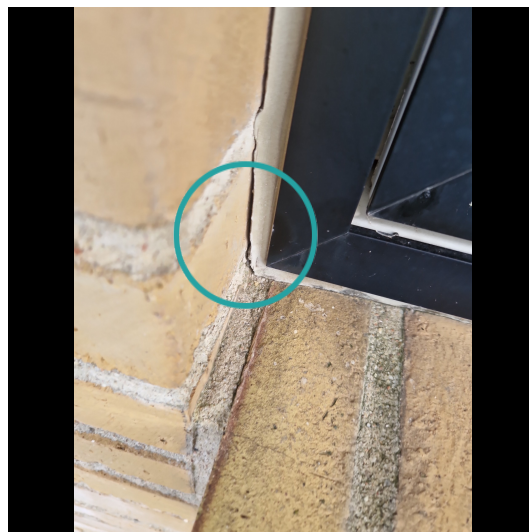
**Døre/vinduer/porte****SKADE:**

Fuger omkring døre og vinduer har mistet elasticiteten og er revnede i overfladen

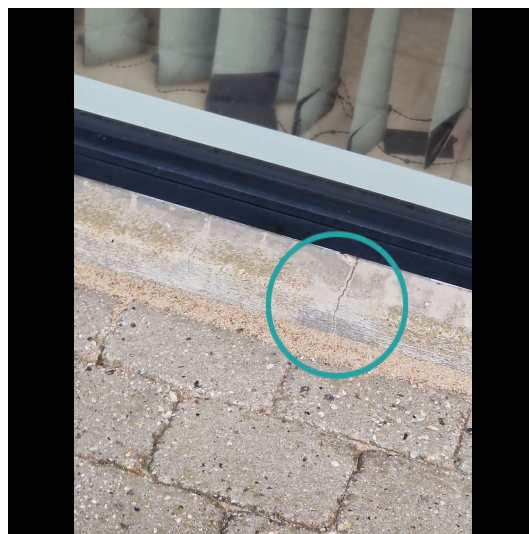
**Fundament/sokkel****SKADE:**

Der er enkelte mindre revner og afskalninger i puds på sokkel for eksempel ved døre og vinduespartier

Omfanget er på nuværende tidspunkt så begrænset, at der ikke skønnes at være nogen risiko.

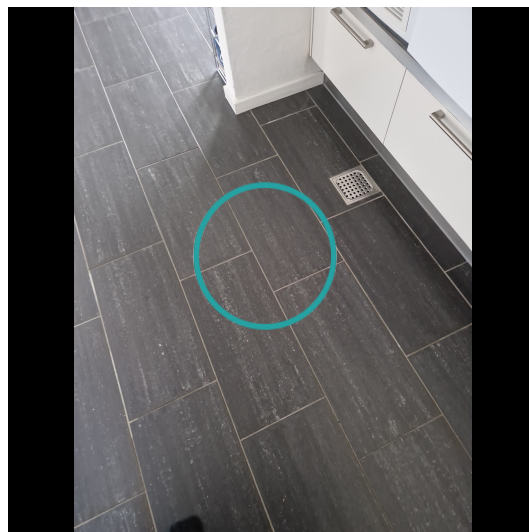
**Stueplan****SKADE:**

Der er enkelte gulvklinter med mangelfuld vedhæftning til underlaget f.eks. ved gulv afløb

Der er tale om et mindre område, som ikke er vandbelastet. Der vurderes derfor ikke at være nærliggende risiko for skader.

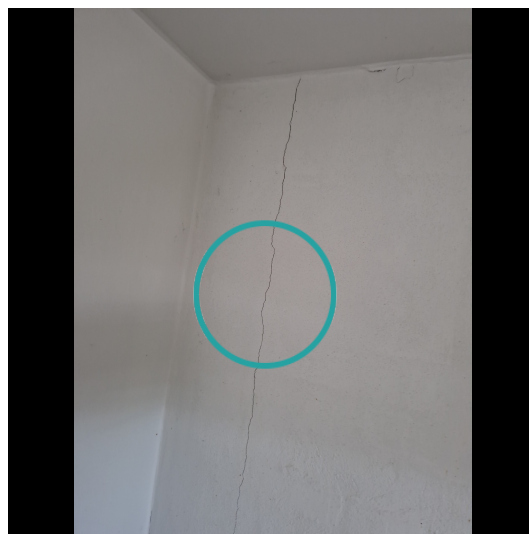
**Stueplan****SKADE:**

Der er registreret revner i vægge

Revnerne er på steder hvor de kan forventes (samlinger m.m.) og skønnes uden konstruktiv betydning.

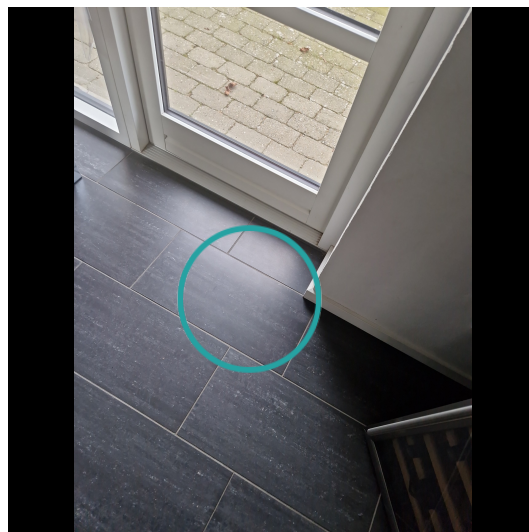
## Stueplan

Der er gulvklinter med mangelfuld vedhæftning til underlaget ved vindues og dørparti

Der kunne ikke registreres følgeskader ved besigtigelsen, og der vurderes ikke at være nærliggende risiko for skade.

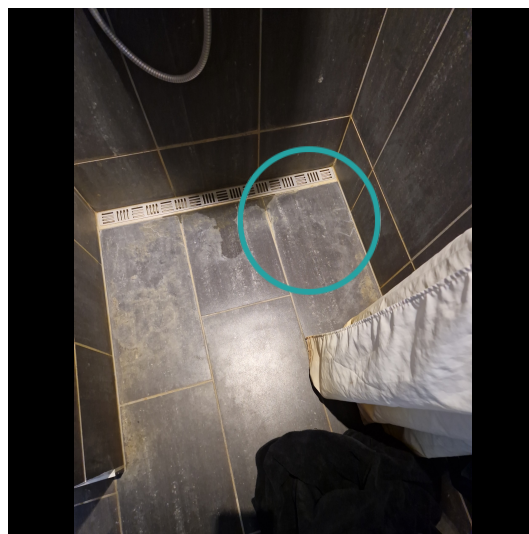
## Stueplan

Der er gulvklinter og vægfliser med mangelfuld vedhæftning til underlaget i brusenichen

Der er tale om gulv og væg med direkte vandbelastning, hvorfor der er risiko for skader på de omkringliggende konstruktioner og installationer.

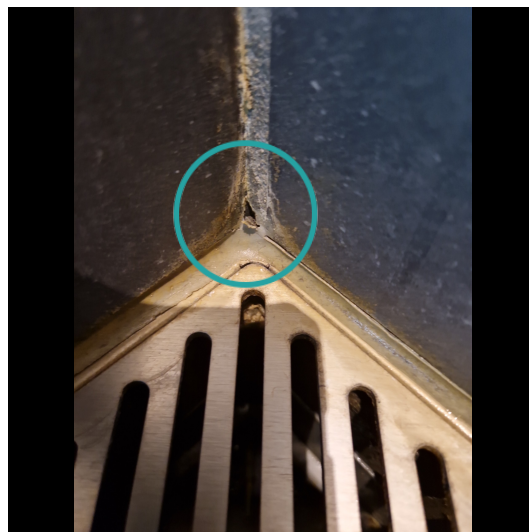
## Stueplan

Der er revner i fuger/hjørnefuger i bruseniche

Der er tale om fuger, som er direkte vandbelastede, hvorfor der er risiko for skader på de omkringliggende konstruktioner og installationer.

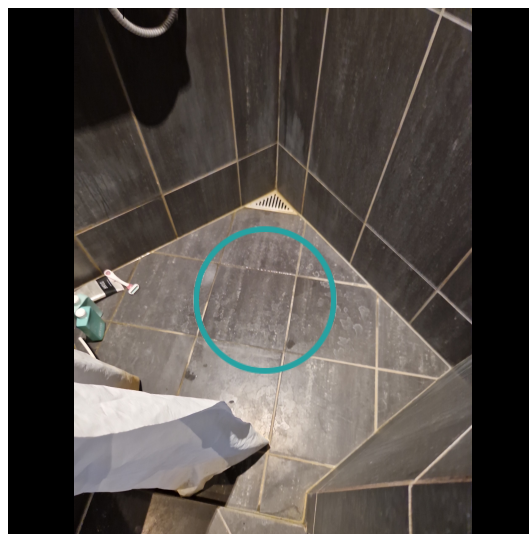
## Stueplan

Der er gulvklinter med mangelfuld vedhæftning til underlaget i bruseniche og ved badekar

Der er tale om gulv med direkte vandbelastning, hvorfor der er risiko for skader på de omkringliggende konstruktioner og installationer.

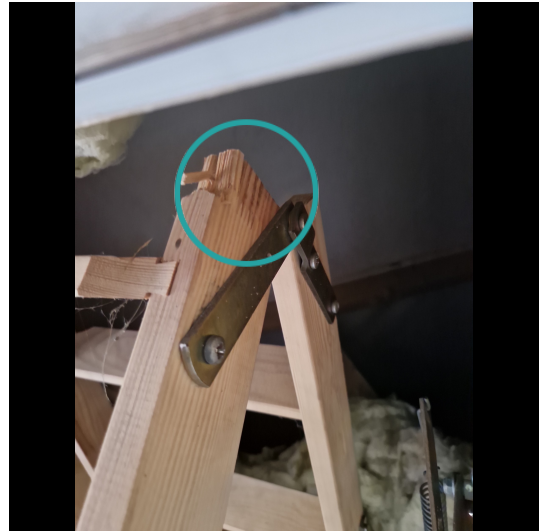
## Stueplan

Stige på loftlem er skadet.

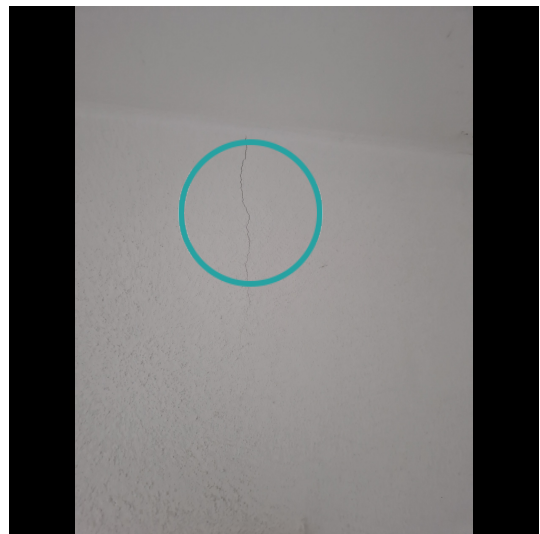
## Stueplan

Der er registreret enkelte mindre revner i vægge f.eks over døre og vinduer.

Forholdet er begrænset og skønnes ikke at vil udvikle sig.
