# TILSTANDSRAPPORT

Hedegårdvej 21 - 7361 Ejstrupholm

**LØBENUMMER:** H-23-04004-0012

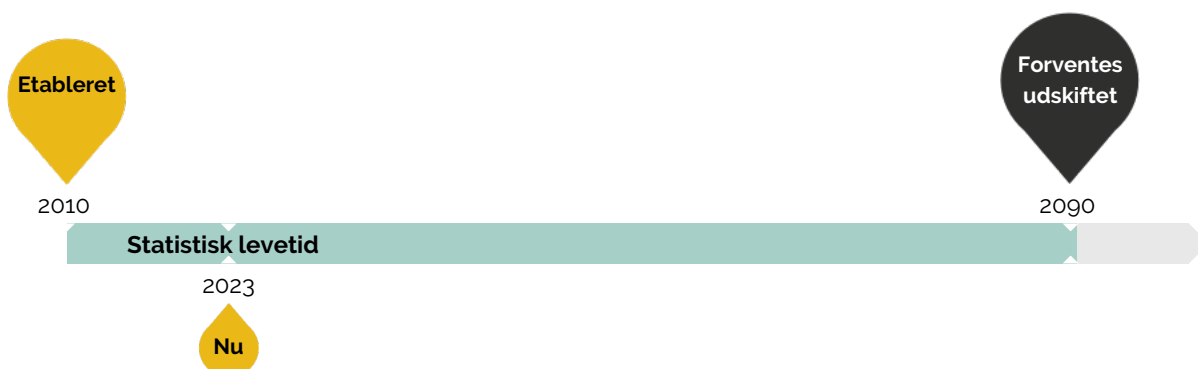
### Tagbelægning - Betontagsten

Tagbelægninger med mos og alger er ikke unormale. Betontagsten tager normalt ikke skade af mos, men ved store mængder af mos kan tagvandet ikke løbe hurtigt nok af, hvorved der via samlinger kan trække vand ind på undertaget. Undertaget tåler ikke vedvarende fugt, og skader skal derfor udbedres snarest muligt. Ved en eventuel afrensning af mos, skal man sikre sig, at taget kan holde til det.
